Tradição em Continuidade  
Levantamento das Quintas da Terra Fria do Nordeste  
Transmontano e contributos para a Sustentabilidade

Dissertação de Mestrado  
Ciclo de Estudos Integrados Conducentes ao  
Grau de Mestre em Arquitectura  
Área de Cultura Arquitectónica

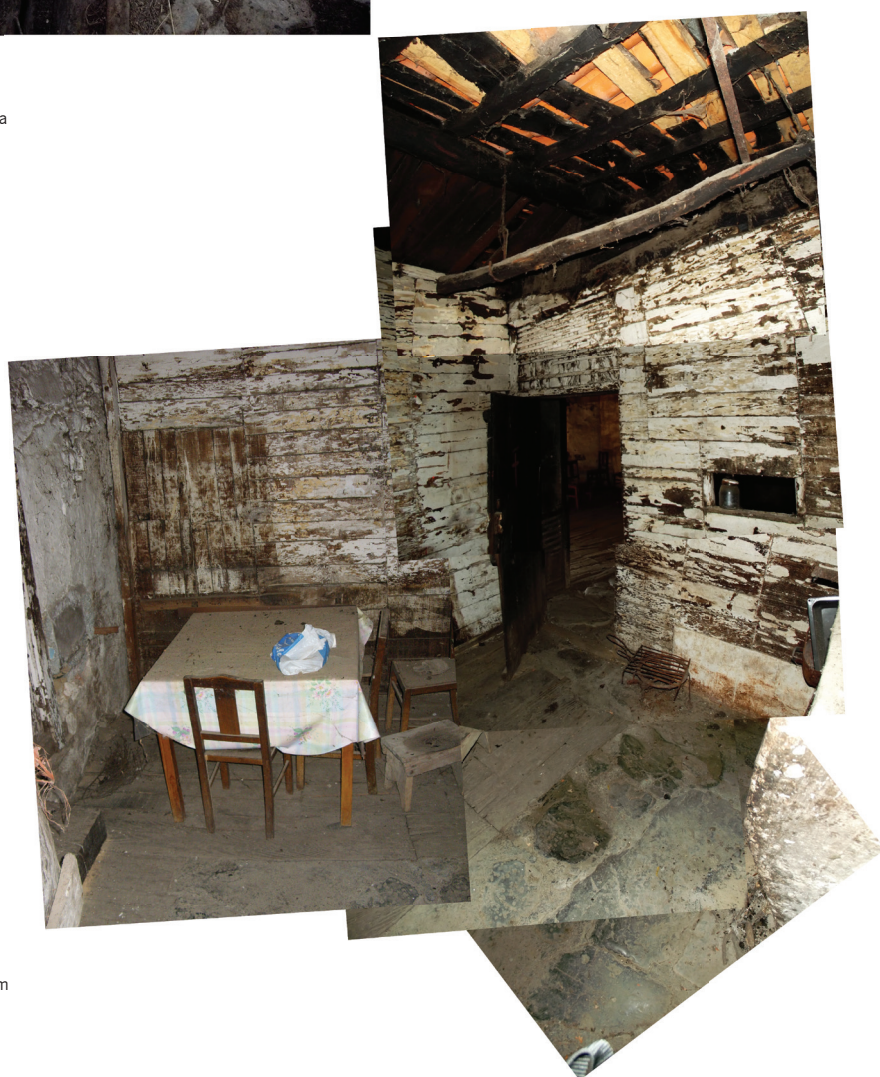
**Fig. 107.** Cozinha, Quinta de Britelo: taipal, lar em xisto e cobertura em telha-vã

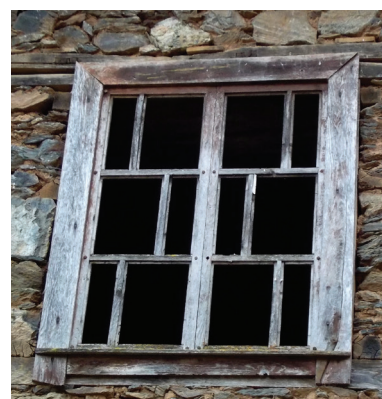
Fig. 109. Janela de varrer, Quinta dos Diogos

Nas janelas dos pisos superiores eram mantidos os mesmos princípios de travamento, com as padieiras, ombreiras e peitoris habitualmente em madeira. A utilização de janelas com caixilhos de madeira com pinázios eram as mais frequentes, seja com abertura de varrer, como na quinta dos Diogos (Fig. 109), ou de guilhotina, como na Quinta do Marrão (Fig. 110) ou do Cano. Nestes casos os dispositivos de oclusão, nomeadamente portadas, eram colocadas pelo interior, pois dadas as baixas temperaturas do Inverno era mais relevante impedir as transmissões de calor para o exterior do que o inverso. No entanto, são ainda visíveis soluções não envidraçadas em que os vão são apenas encerrados através de portadas, com almofadas, como na Quinta de Britelo ou na Quinta dos Diogos (Fig. 111) ou réguas simples fixadas

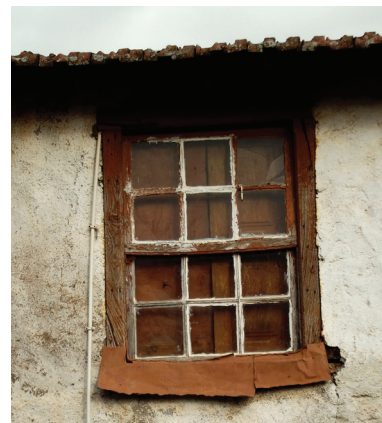
Fig. 110. Janela de guilhotina, Quinta do Marrão

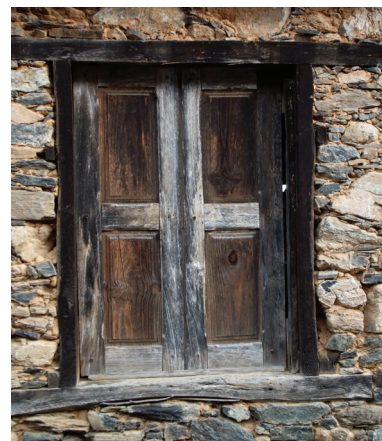
Fig. 111. Portadas de madeira, Quinta dos Diogos

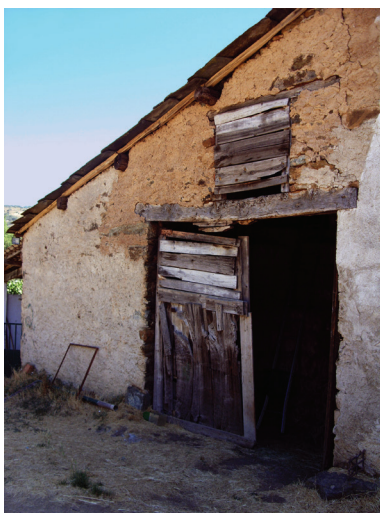
**Fig. 112.** Sobreposição de vãos, Quinta da Joana Dias

em travessas, como na Quinta dos Alimondes. Em algumas situações, de modo a aliviar as cargas sobre as padieiras da *porta-carral*, já que “este tipo de vãos eram as maiores aberturas que se executavam nos paramentos verticais” (Azevedo, 2012) as portas ou janelas dos pisos superiores eram sobrepostas a estas, como se verificou na Quinta da Joana Dias (Fig. 112) ou na Pintora Nova.

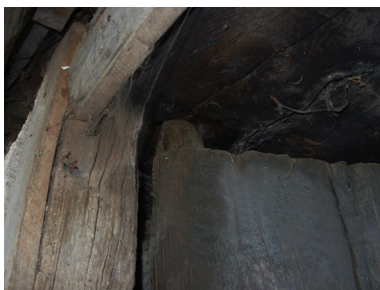
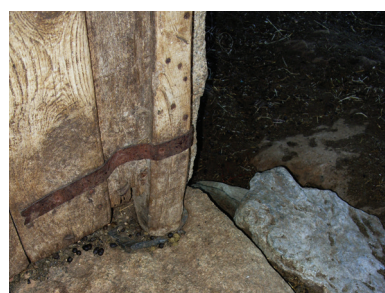
**Fig. 113.** Pormenor do couço em madeira: encaixe na padieira (Quinta de São Lázaro) e na soleira (Quinta de Vale das Flores)

As portas, tal como as portas-carrais, eram construídas em madeira e apenas a soleira era constituída por uma laje de xisto ou granito. Nesta e na padieira era realizado um rasco onde encaixava o *couço*, um eixo de madeira integrado na couceira, sobre a qual a porta girava permitindo a fixação e a abertura das portas, como se viu na Quinta de Vale das Flores (Fig. 113). Em algumas soluções mais sofisticadas, o *couço* era substituído na parte inferior por uma peça de ferro que envolvia a porta e era chumbada na soleira, como se identificou na Quinta de Britelo (Fig. 115). Na maioria dos casos, porém, nas portas exteriores ou interiores sobretudo se de acesso aos espaços habitados, encontraram-se sistemas de fixação e abertura com dobradiças convencionais com rodizio. Também o travamento das portas era originalmente feito por peças toscas em madeira, designadas *carabelhos*, colocadas pelo lado de fora e travadas com uma chave em madeira que desliza no interior da peça principal (Fig. 114). Atualmente esta solução é ainda frequente nas portas dos espaços não destinados a habitação, tendo sido encontrada em várias quintas analisadas.

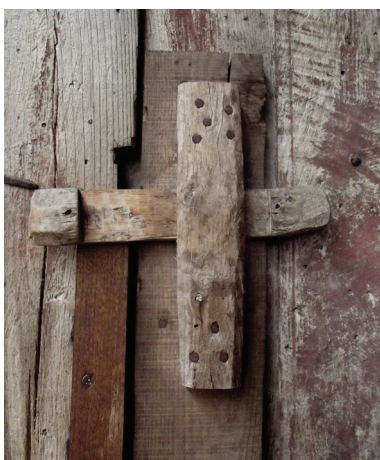
**Fig. 114.** Carabelho na Quinta de Campelo

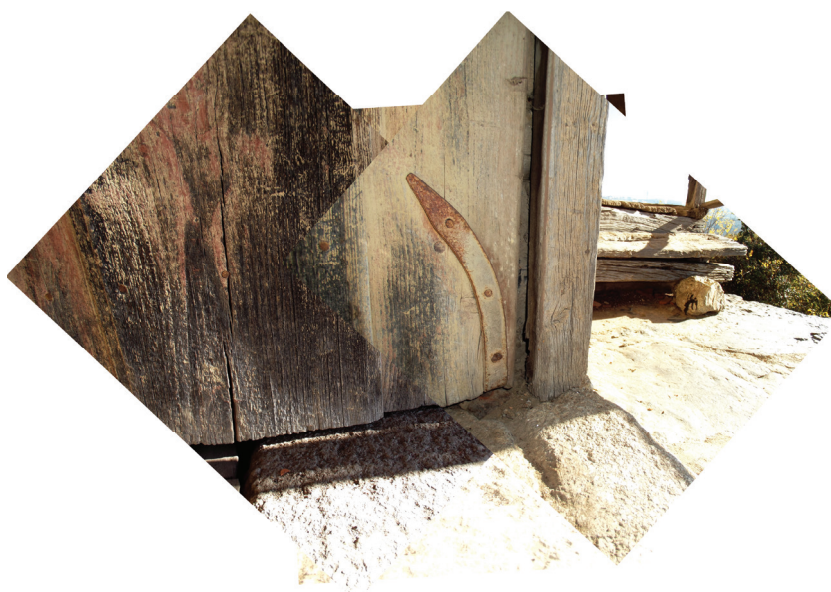
**Fig. 115.** Couço com eixo em ferro, Quinta de Britelo

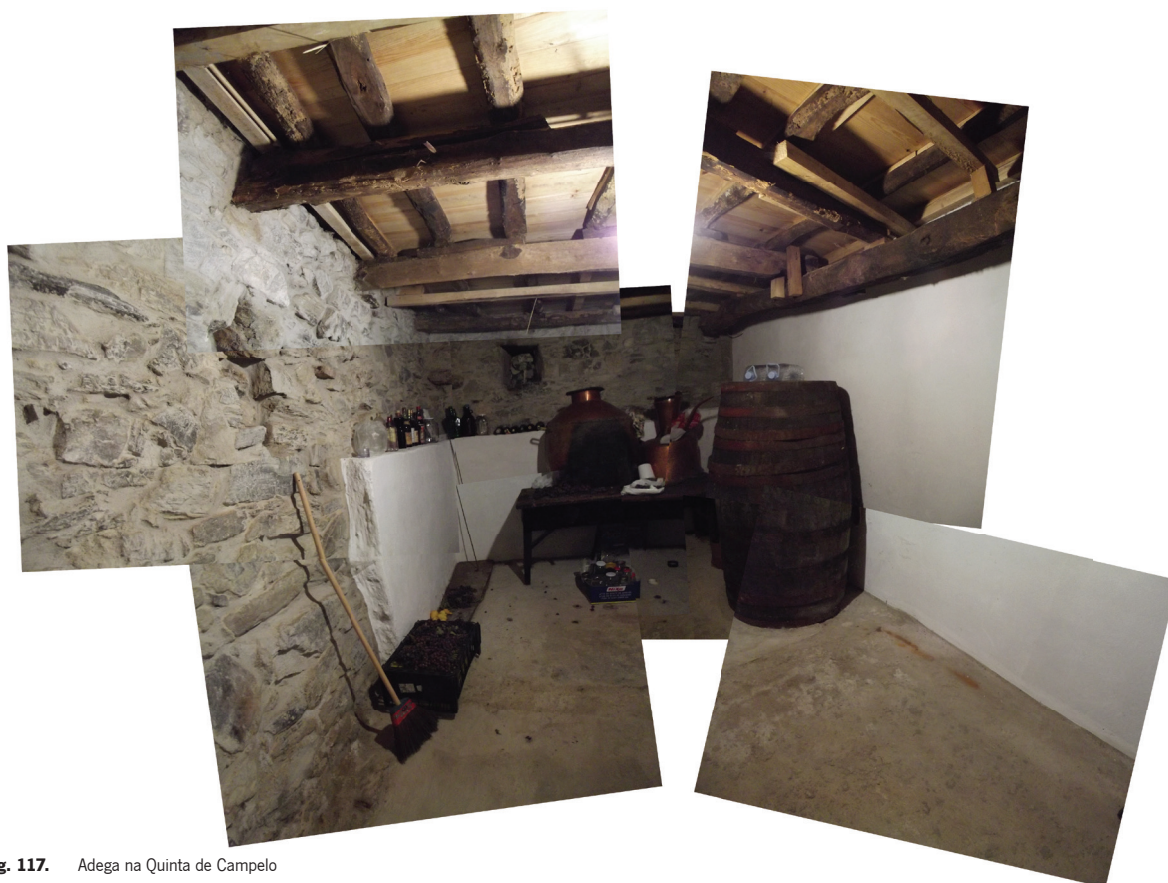
Dada a implantação numa zona de declive muito reduzido, as adegas encontram-se enterradas cerca de 80cm. Ainda que originalmente em contacto direto com a terra, o compartimento monitorizado apresenta hoje pavimento em cimento (Fig. 117).

**Fig. 117.** Adega na Quinta de Campelo

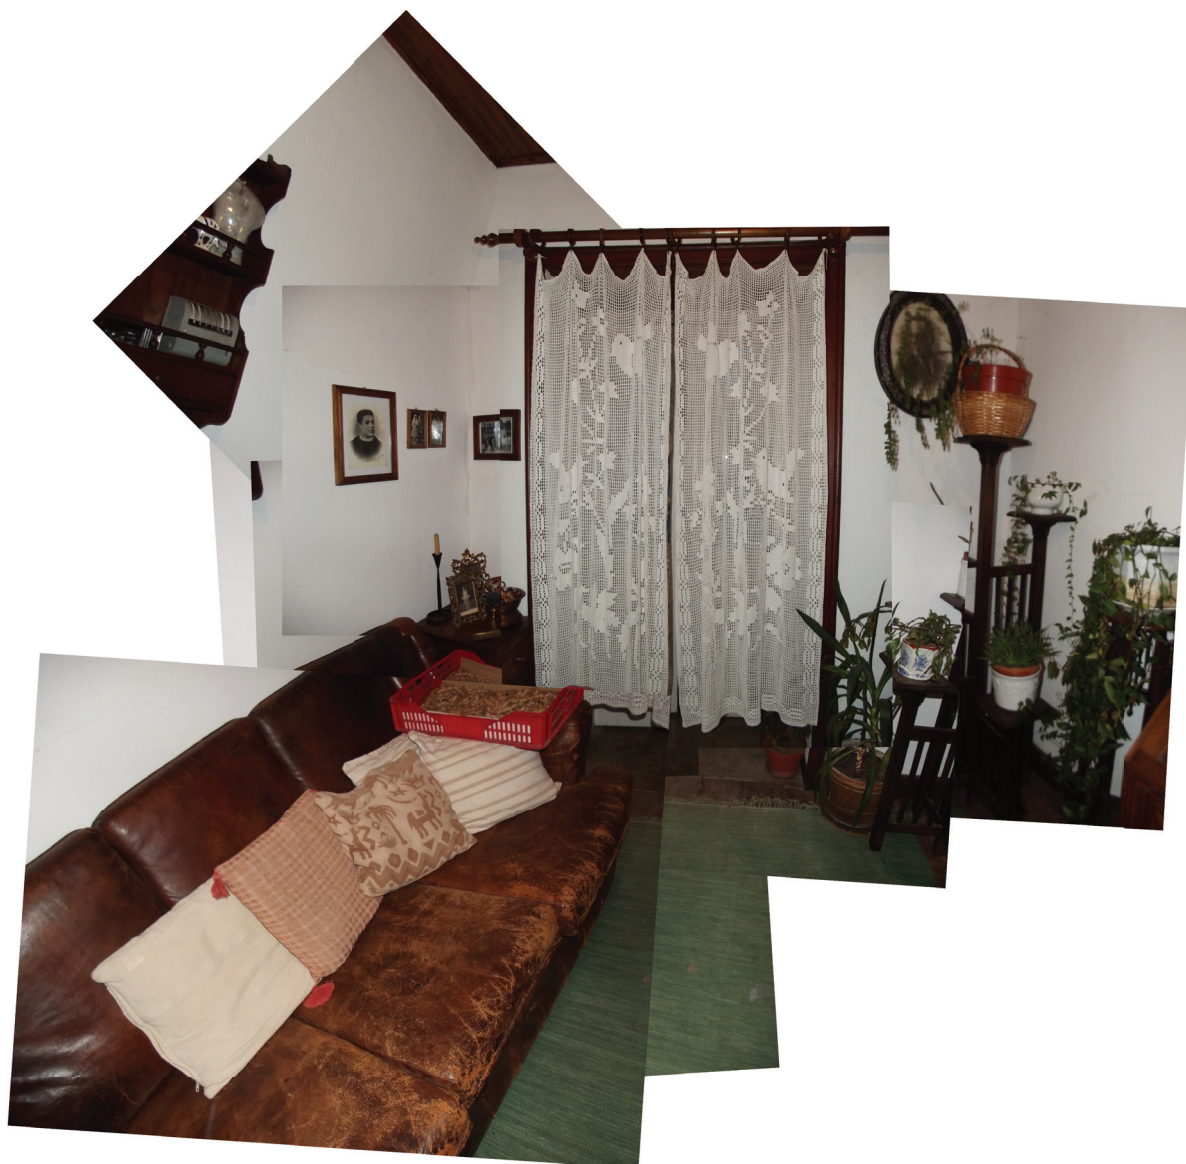
As paredes interiores são em tabique. A cozinha é parcialmente dividida pelo *escano*. A saleta ocupa a posição central e relaciona-se com o exterior através de uma janela de sacada (Fig. 119).

**Fig. 119.** Saleta na Quinta do Cano com janela de sacada

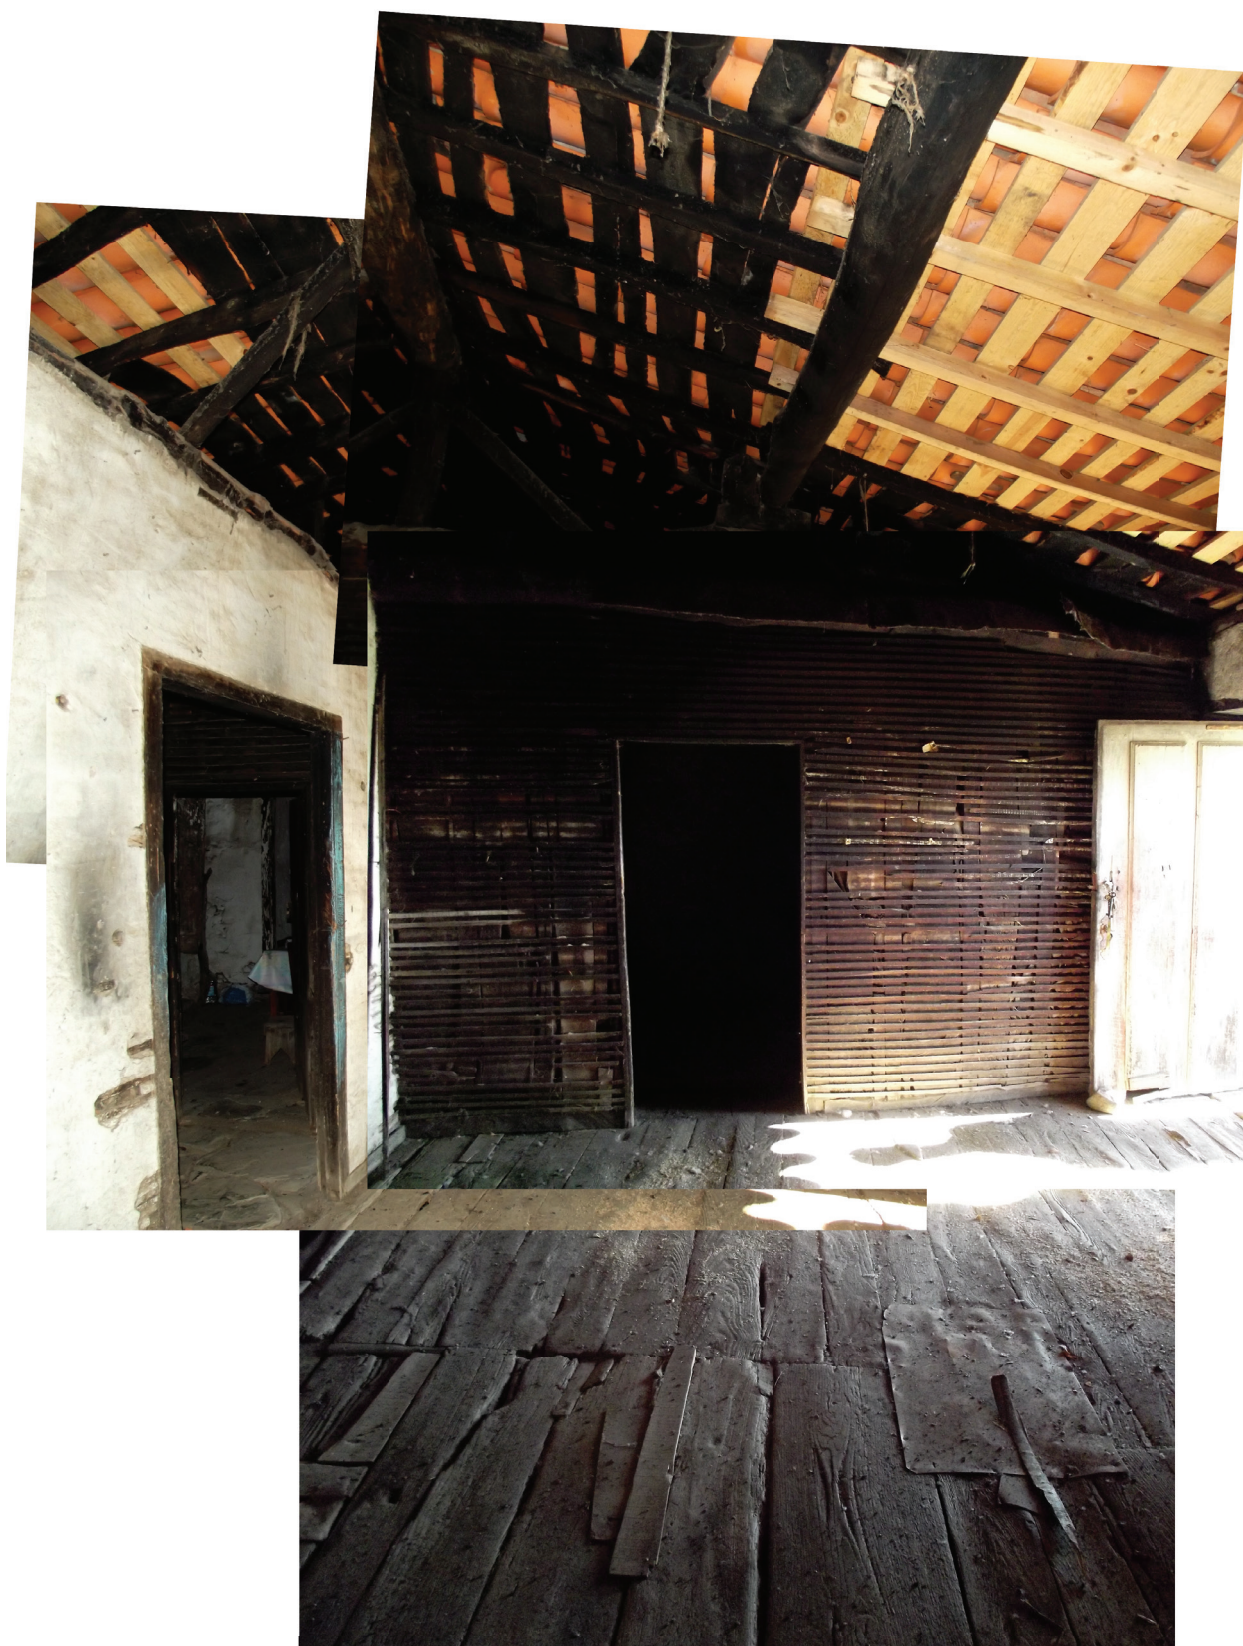
**Fig. 122.** Sala na Quinta de Britelo, com sobrado e paredes de tabique sem estuque

As *lojas* são enterradas a noroeste, aproximadamente 2,5m, correspondendo ao total do pé-direito destes compartimentos, e mantêm o piso em terra batida. No interior da habitação, o telhado é em telha-vã e o sobrado em madeira de castanho; a exceção é a cozinha com lajeado de xisto. As divisórias são constituídas por estruturas de tabique sem estuque (Fig. 122). Os vãos, de aproximadamente 90cm por 120cm, não têm caixilhos nem envidraçados, sendo apenas encerrados por portadas de madeira com almofadas.

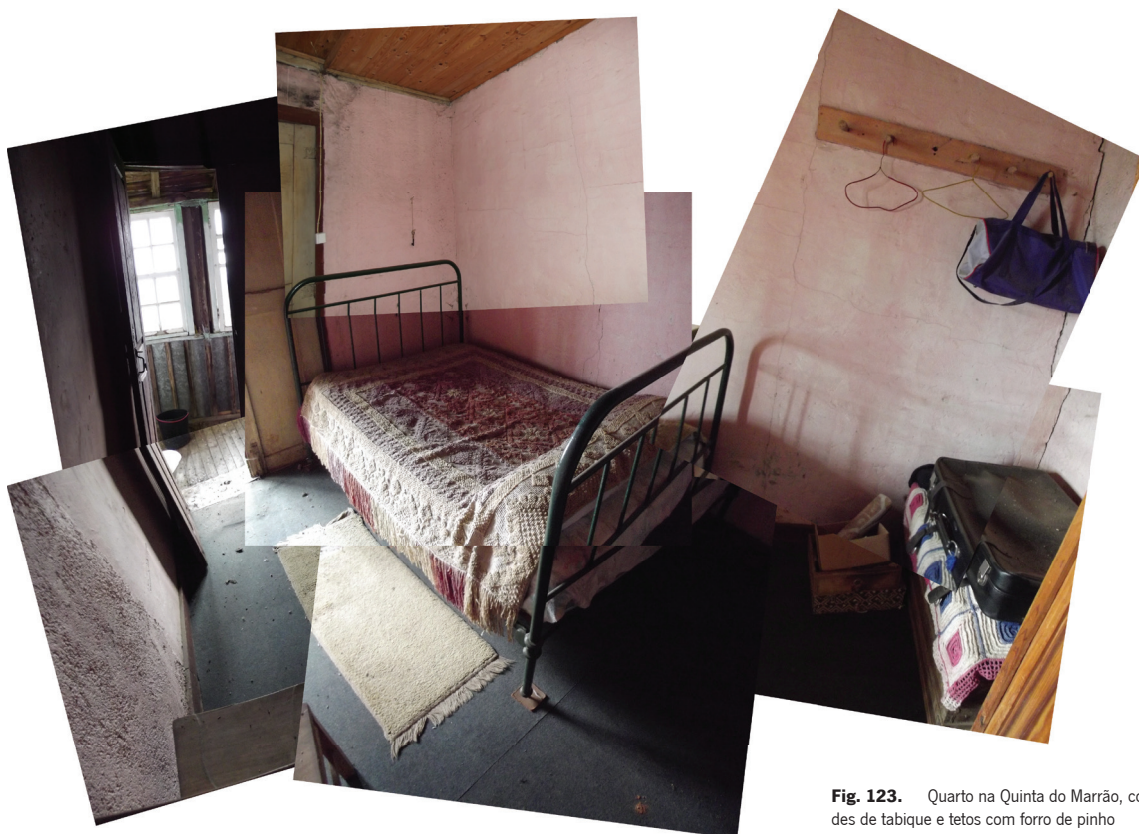
**Fig. 123.** Quarto na Quinta do Marrão, com paredes de tabique e tetos com forro de pinho

guarda-pó com tabuado em ripa-junta. Nos quartos, o forro em madeira de pinho cria um desvão não habitável (Fig. 123).

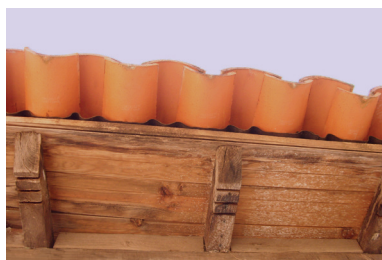
**Fig. 124.** Sub-telha na quinta de Palhares

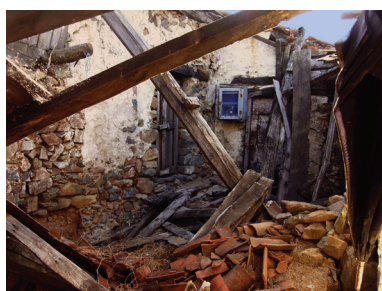
**Fig. 125.** Quinta de Vale das Flores parcialmente arruinada

A Quinta de Vale das Flores encontra-se em estado de avançada degradação, com o edifício maioritariamente arruinado, devido à incúria a que foi votado nos últimos anos (Fig. 125). Ainda que, por este motivo, este caso não permita uma análise quantitativa de todas as soluções características desta Quinta, como a cobertura captadora (Vaz, Ferreira, Luso, & Fernandes, 2013), a fachada cega a sul de forma a proteger a habitação dos ventos dominantes ou a organização em redor das fontes de calor, foi monitorizado de modo a estudar a relação entre o exterior e o espaço de transição orientado, o alpendre a sudeste. Uma vez que a quinta é ainda parcialmente utilizada como *loja* do gado esse espaço foi também alvo de monitorizações. Nos espaços interiores analisou-se apenas o único quarto ainda encerrado (Fig. 126), tentando compreender as variações de temperatura em relação com a parede em taipal de madeira, com baixa massa térmica.

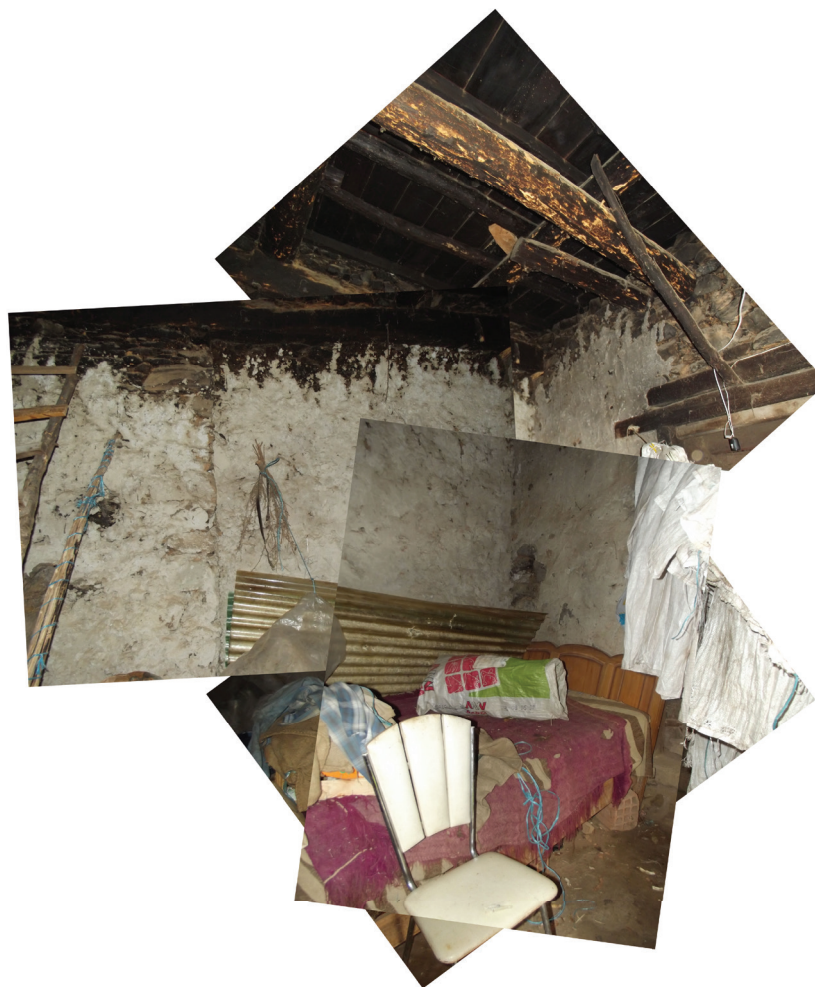
**Fig. 127.** Cama na adega da Quinta do Marrão

A estufa anexa revela-se uma estratégia efetiva para proporcionar ganhos térmicos no interior, o que pode nem sempre ser benéfico no desempenho térmico do edifício. Na Quinta do Marrão, único caso analisado com esta estratégia bioclimática, o encerramento foi feito de forma muito rudimentar, por razões meramente funcionais, uma vez que a distribuição entre os três compartimentos se fazia, até então, através do espaço exterior. A simplicidade da construção condiciona os resultados, pois apesar de se verificar o efeito de estufa pretendido a ausência de dispositivos de oclusão durante o verão e a excessiva ventilação durante o inverno não permitem otimizar os ganhos térmicos, situações que atualmente seriam de resolução simples. Como verificado anteriormente, o quarto atinge temperaturas excessivamente elevadas durante o verão, tornando-se desconfortável, o que justifica o facto de a última moradora optar pela *loja* como espaço preferencial para a sesta, durante a estação quente, como atesta a cama colocada neste espaço (Fig. 127).

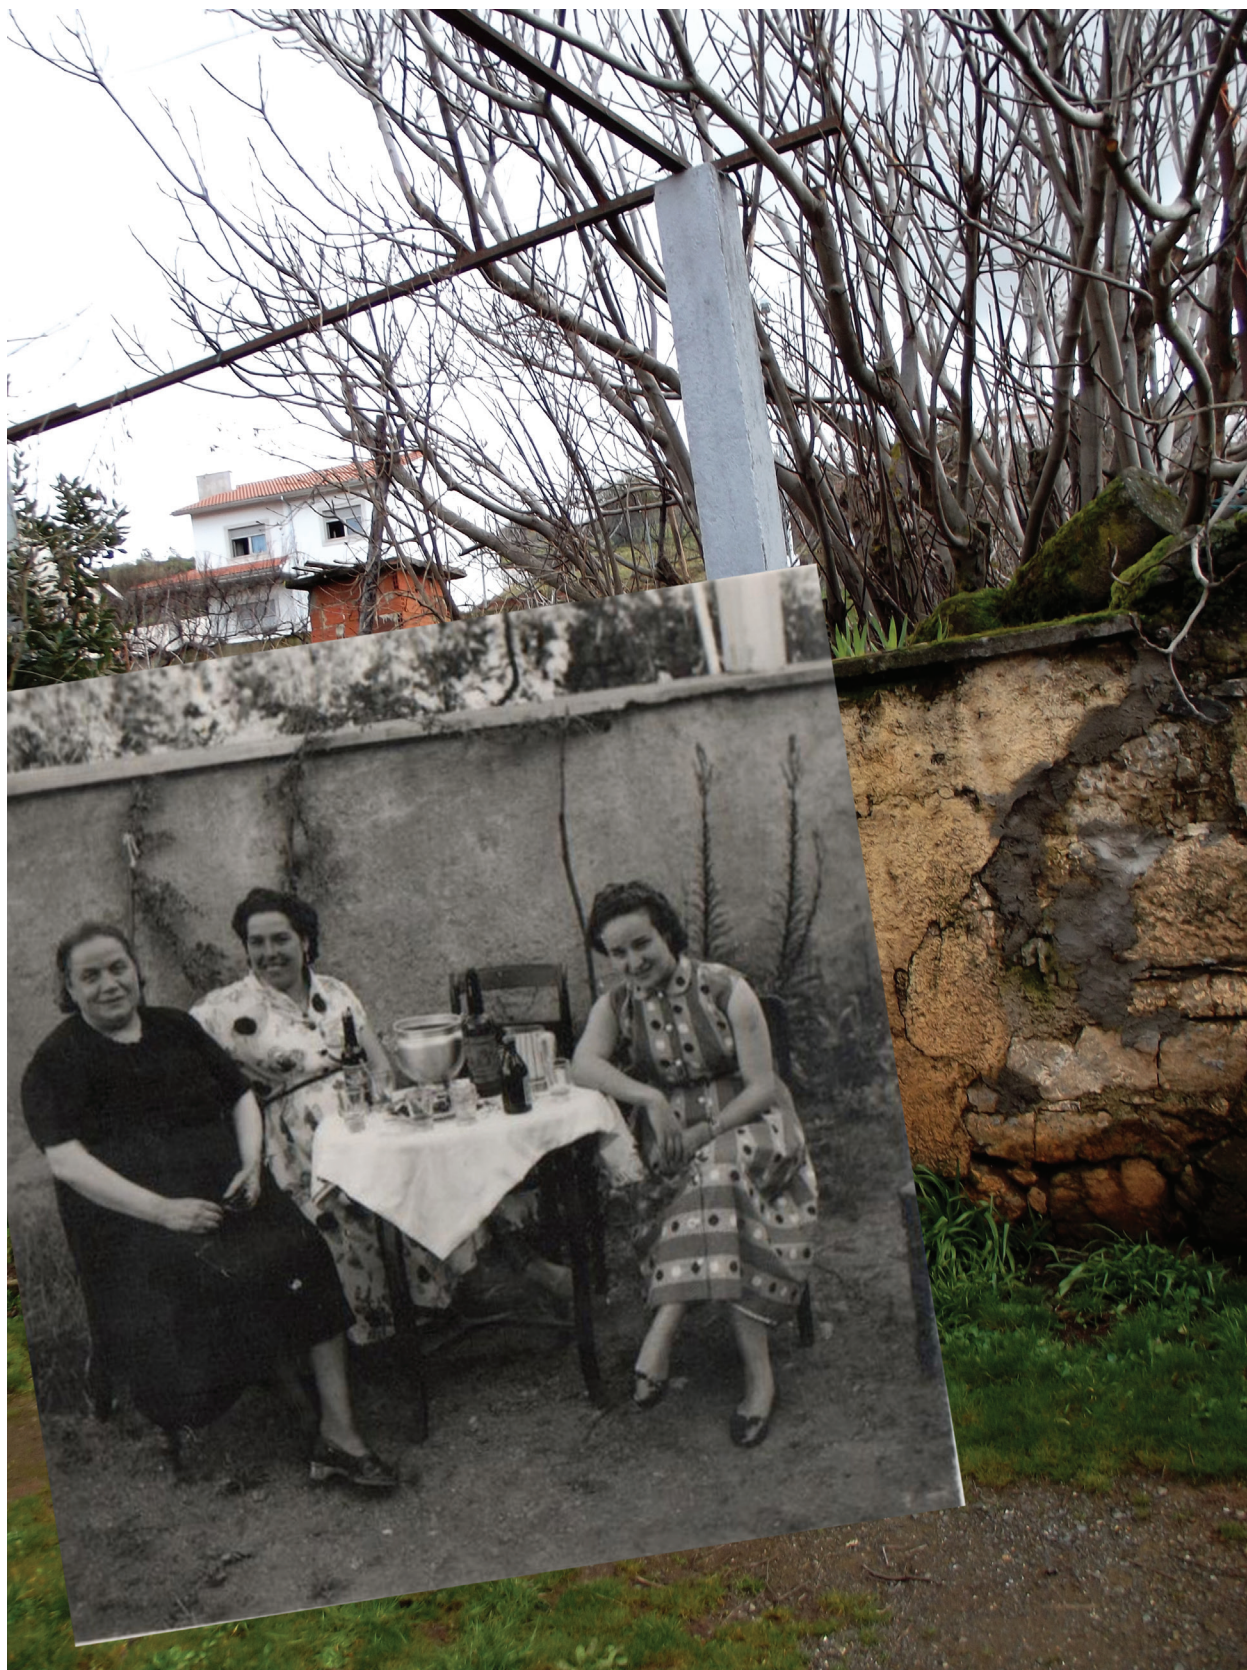
**Fig. 128.** Sobreposição temporal: refeições ao ar livre tirando partido do sombreamento da ramada e do arrefecimento evaporativo, na Quinta do Cano

O arrefecimento evaporativo proporcionado pelo tanque na Quinta do Cano, associado à utilização de ramada de sombreamento, torna o espaço do pátio mais confortável durante os dias quentes de verão, habitualmente quentes e secos. Com menores oscilações de temperatura e temperaturas máximas mais baixas, este torna-se o lugar ideal para reuniões sociais e momentos de lazer, como as refeições familiares no exterior (Fig. 128), mas também funções associadas à vida doméstica.

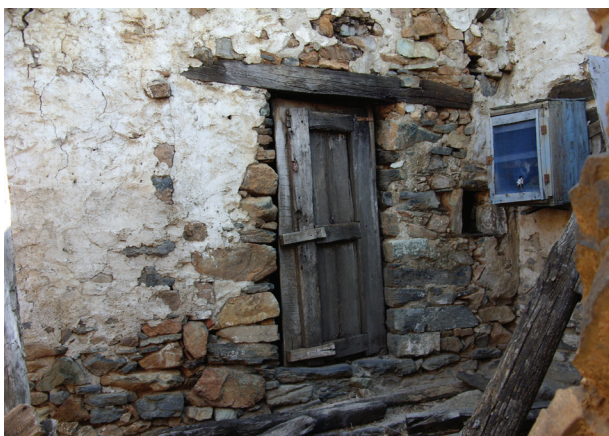
**Fig. 136.** Quinta de Vale das Flores: parede da cozinha em Agosto de 2013

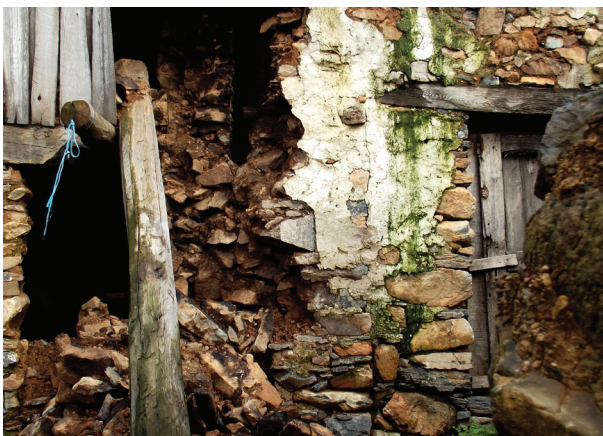
**Fig. 137.** Quinta de Vale das Flores: parede da cozinha em Fevereiro de 2014

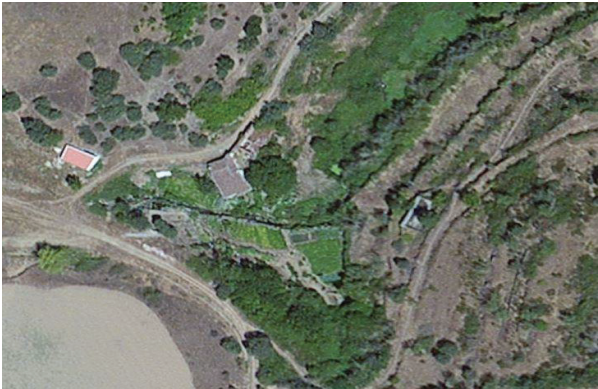
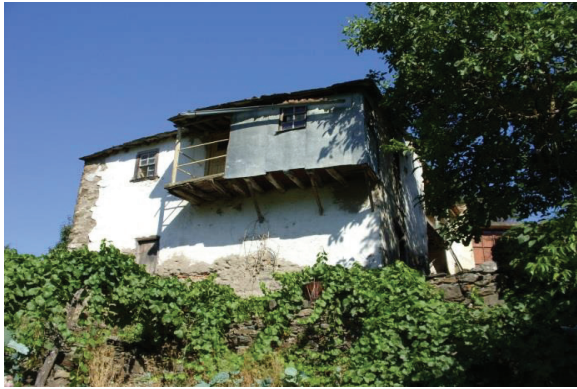
DADOS CRONOLÓGICOS			
Data Construção 1593	Conservação COBERTURA DANIFICADA A ESTE	Adulteração BAIXO	Uso Original CASA AGRÍCOLA
Intervenções PROLONGAMENTO DO QUARTO SOBRE A VARANDA			Uso actual DEVOLUTO

CARACTERÍSTICAS TIPOLÓGICAS E CONSTRUTIVAS	
Implantação MEIA ENCOSTA	Morfologia CASA BLOCO SOBRADADA
Construções Laterais NÃO	Pisos 4
Alvenarias Exteriores XISTO (65 CM)	Alvenarias Interiores TABIQUE E XISTO
Revestimentos Exteriores CHAPA DE ZINCO NO ENCERRAMENTO DA VARANDA E REBOCOS TRADICIONAIS DE CAL	Revestimentos Interiores ARGAMASSAS DE CAL
Cobertura DUAS ÁGUAS, FORRO DE MADEIRA, PÉ-DIREITO MÉDIO 2,5M	Pavimentos SOALHO DE MADEIRA
Argamassas BARRO	Escadas EXTERIORES, ORIGINAIS EM XISTO
Vãos CAIXILHARIA DE GUILHOTINA EM MADEIRA. PORTADA DE MADEIRA ENCERRADA NA COZINHA	Varandas DUAS: A SUL – PARCIALMENTE ENCERRADA E A NASCENTE
Características Relevantes CLARO CRESCIMENTO A PARTIR DA CÉLULA BASE	Climatização LAREIRA

PRINCÍPIOS PARA A SUSTENTABILIDADE		
Inércia das Paredes Exteriores	X	APROXIMADAMENTE 65 CM
Cobertura Captadora	X	MAIOR ÁGUA DA COBERTURA A SUL
Espaço de Transição Orientados	X	VARANDAS A SUL E NASCENTE
Orientação em função da chuva e do vento		
Semi-enterrada e adaptada ao declive	X	ADEGA PARCIALMENTE ENTERRADA A OESTE (1,20M?)
Vãos Reduzidos	X	MENOS DE 1 M²
Cozinha junto à cobertura		
Organização em redor das fontes de calor		
Protecção da fachada Norte	X	CEGA E PARCIALMENTE ENTERRADA
Outras Características		
Outras Características

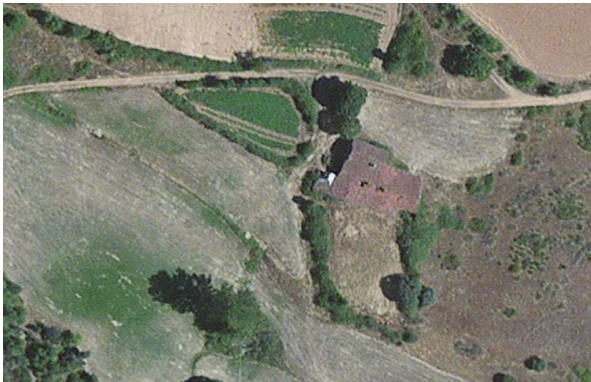
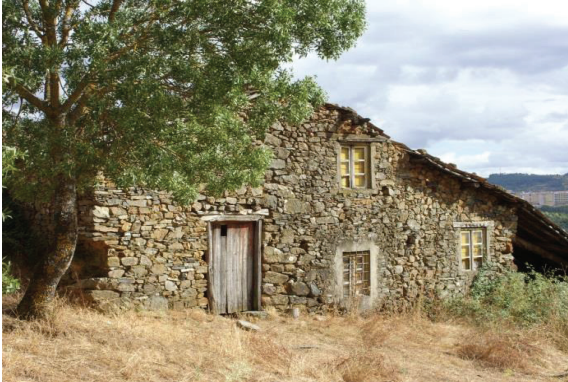
DADOS CRONOLÓGICOS			
Data Construção 1646	Conservação RUÍNA	Adulteração NULA	Uso Original CASA AGRÍCOLA
Intervenções 1940 – CONSTRUÇÃO DA ADEGA, DO FORNO E RECUPERAÇÃO DA COBERTURA DO PALHEIRO			Uso actual LOJA DO GADO

CARACTERÍSTICAS TIPOLÓGICAS E CONSTRUTIVAS	
Implantação MEIA ENCOSTA	Morfologia CASA BLOCO TÉRREA
Construções Laterais NÃO	Pisos 1.5
Alvenarias Exteriores XISTO (65 CM), APARELHO DUPLO COM JUNTOURAS	Alvenarias Interiores TAIPAL EM CASTANHO, ALVENARIA DE XISTO E TABIQUE
Revestimentos Exteriores INEXISTENTES	Revestimentos Interiores PAREDES CAIADAS, DIRECTAMENTE SOBRE A PEDRA E TAMBÉM NO TAIPAL
Cobertura DUAS ÁGUAS, FORRO DE MADEIRA. TELHA-VÃ NA COZINHA	Pavimentos SOALHO DE MADEIRA DE CASTANHO INCLUSIVAMENTE NO PISO TÉRREO
Argamassas BARRO	Escadas INTERIORES, EM MADEIRA. EXTERIORES EM GRANITO
Vãos CAIXILHARIA DE VARRER, DUAS FOLHAS, EM MADEIRA. PORTADAS EM MADEIRA	Varandas INEXISTENTE
Características Relevantes ESTRANHO O FORNO DENTRO DA ADEGA	Climatização LAREIRA, FORNO E LOJA DOS ANIMAIS

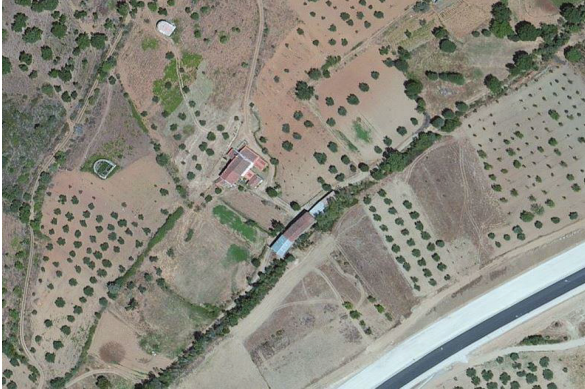
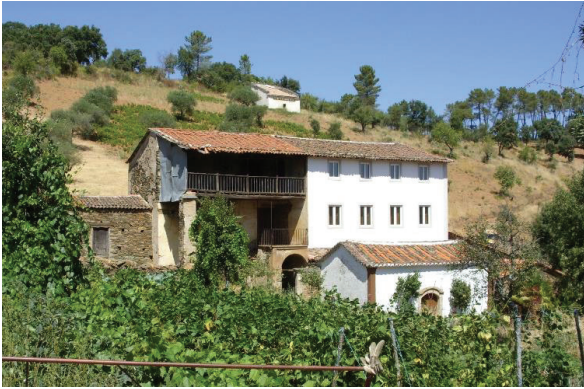
DADOS CRONOLÓGICOS			
Data Construção 1714	Conservação 2/3 RECUPERADA	Adulteração DIVIDIDA	Uso Original CASA SENHORIAL RURAL
Intervenções 1900 – DIVISÃO EM DUAS FRACÇÕES E CONSTRUÇÃO DA NOVA COZINHA ANEXA 2006 – RECUPERAÇÃO DE UMA DAS FRACÇÕES, CONSOLIDAÇÃO DE PAREDES, JANELAS E TELHADO			Uso actual QUINTA RECREATIVA - DEVOLUTA

CARACTERÍSTICAS TIPOLÓGICAS E CONSTRUTIVAS	
Implantação MEIA ENCOSTA	Morfologia CASA BLOCO SOBRADADA
Construções Laterais CAPELA OITOCENTISTA	Pisos 3
Alvenarias Exteriores XISTO (65 CM), APARELHO DUPLO COM JUNTOURAS	Alvenarias Interiores TABIQUE
Revestimentos Exteriores REBOCO DE CIMENTO	Revestimentos Interiores ESTUQUE E REBOCOS DE CAL EM TODOS OS COMPARTIMENTOS
Cobertura DUAS ÁGUAS, FORRO DE CASTANHO. ONDULINE	Pavimentos SOALHO ORIGINAL EM CASTANHO. TÁBUAS DE 40 CM
Argamassas BARRO	Escadas INTERIORES, EM MADEIRA. EXTERIORES EM GRANITO
Vãos PORTADAS EM MADEIRA ORIGINAIS; OMBREIRAS EM GRANITO (NOVAS); CAIXILHOS DE ALUMÍNIO E VIDRO DUPLO (1.2*1.4)	Varandas NO TERCEIRO PISO. GRANDES DIMENSÕES. NA OUTRA FRACÇÃO
Características Relevantes	Climatização LAREIRA

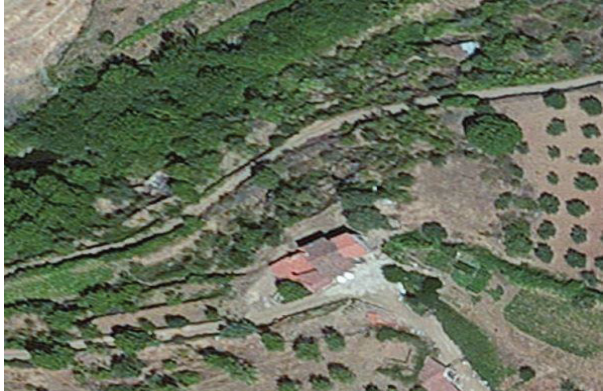
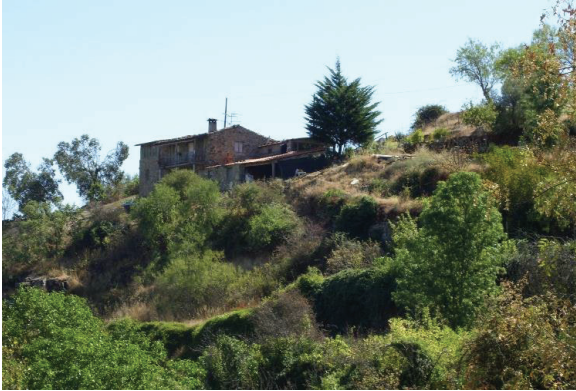
DADOS CRONOLÓGICOS			
Data Construção	Conservação BOA	Adulteração PROFUNDAMENTE ADULTERADA	Uso Original CASA AGRÍCOLA
Intervenções 200			Uso actual HABITAÇÃO PERMANENTE

CARACTERÍSTICAS TIPOLÓGICAS E CONSTRUTIVAS	
Implantação MEIA ENCOSTA	Morfologia CASA BLOCO SOBRADADA
Construções Laterais N	Pisos 2
Alvenarias Exteriores XISTO (50 CM), APARELHO DUPLO COM JUNTOURAS	Alvenarias Interiores TIJOLO FURADO
Revestimentos Exteriores SEM REVESTIMENTO	Revestimentos Interiores CIMENTO, TINTA PLÁSTICA E ACABAMENTOS CERÂMICOS
Cobertura DUAS ÁGUAS, FORRO EM MADEIRA E ISOLAMENTO EM Lã DE ROCHA	Pavimentos LAJE DE BETÃO COM ACABAMENTOS CERÂMICOS
Argamassas CIMENTO	Escadas INTERIORES, POSTERIORES
Vãos CAIXILHOS DE ALUMÍNIO, VIDRO DUPLO E PERSIANAS EXTERIORES	Varandas SIM, POSTERIOR
Características Relevantes (HABITADA)	Climatização LAREIRA E AQUECIMENTO ELÉCTRICO PONTUAL

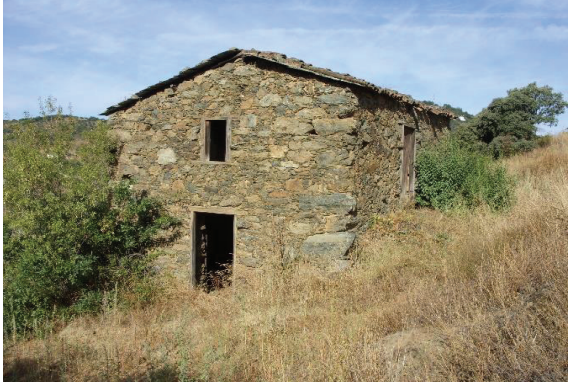
Vista Principal

IDENTIFICAÇÃO		
Quinta CASA NOVA DA PINTORA		Data Nº 11
Freguesia SE	Localidade BRAGANÇA	Coordenadas 41.789040, -6.726829
Proprietário ANTÓNIO GONÇALVES (X6)	Fonte de Informação ANTÓNIO GONÇALVES	Contacto
Mapa Localização

DADOS CRONOLÓGICOS			
Data Construção 1930-40	Conservação COBERTURA DANIFICADA	Adulteração NENHUMA	Uso Original CASA AGRÍCOLA
Intervenções			Uso actual DEVOLUTA

CARACTERÍSTICAS TIPOLÓGICAS E CONSTRUTIVAS	
Implantação ENCOSTA	Morfologia CASA BLOCO
Construções Laterais NÃO	Pisos 2
Alvenarias Exteriores XISTO (60CM), APARELHO DOBRADO COM JUNTOURAS, COM REMATE DE TOPO	Alvenarias Interiores TAIPAL EM MADEIRA DE PINHO
Revestimentos Exteriores INEXISTENTES	Revestimentos Interiores INEXISTENTES
Cobertura ESTRUTURA DE MADEIRA, TELHA-VÃ, 1 ÁGUA EM LOUSA E OUTRA EM TELHA DE CANUDO	Pavimentos SOBRADO
Argamassas BARRO	Escadas SEM ESCADAS
Vãos PORTADAS DE MADEIRA SEM ENVIDRAÇADO	Varandas INEXISTENTE
Características Relevantes	Climatização LAREIRA

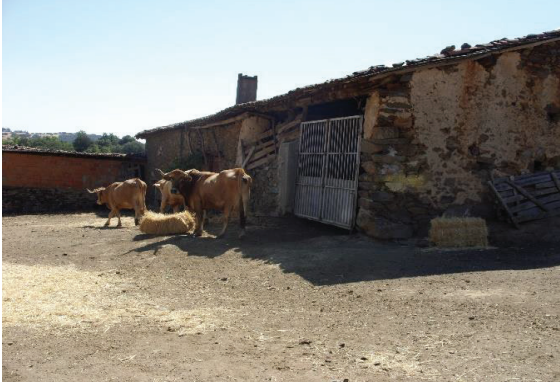
IDENTIFICAÇÃO		
Quinta JOANA DIAS		Data Nº 12
Freguesia SÉ	Localidade BRAGANÇA	Coordenadas 41.824172, -6.746252
Proprietário RUFINO/ MARCOLINO	Fonte de Informação RUFINO/ MARCOLINO	Contacto
Mapa Localização		Vista Principal

DADOS CRONOLÓGICOS			
Data Construção	Conservação COBERTURA DANIFICADA	Adulteração MÉDIA-ALTA	Uso Original CASA AGRÍCOLA
Intervenções			Uso actual PALHEIROS E CURRAIS

CARACTERÍSTICAS TIPOLÓGICAS E CONSTRUTIVAS	
Implantação ZONA PLANA	Morfologia CASA RUA
Construções Laterais SIM	Pisos 2
Alvenarias Exteriores XISTO (70CM), APARELHO DOBRADO COM JUNTOURAS, COM REMATE DE TOPO	Alvenarias Interiores TAIPAL, TABIQUE E TAIPA
Revestimentos Exteriores REBOCOS DE BARRO PARCIALMENTE VÍSIVEIS	Revestimentos Interiores ARGAMASSAS DE BARRO QUANDO EXISTENTES
Cobertura ESTRUTURA DE MADEIRA, TELHA-VÃ, SOLUÇÃO MISTA DE LOUSA E TELHA CERÂMICA	Pavimentos SOBRADO
Argamassas BARRO	Escadas SEM ESCADAS
Vãos PORTADAS DE MADEIRA SEM ENVIDRAÇADO	Varandas INEXISTENTE
Características Relevantes ASNA DE GRANDES DIMENSÕES COM ESTEIO E PILAR MACIÇO	Climatização

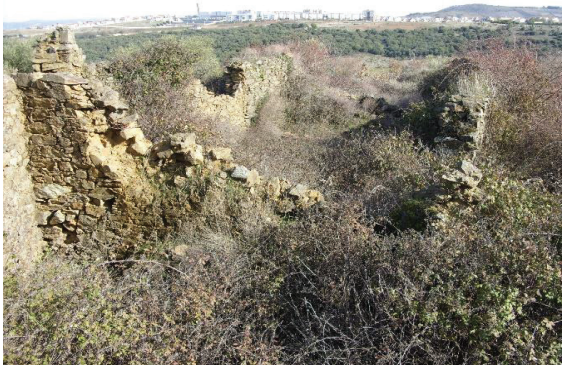
Vista Principal

IDENTIFICAÇÃO			
Quinta TIROTA		Data	Nº 14
Freguesia SÉ	Localidade BRAGANÇA	Coordenadas 41.813165, -6.788519	
Proprietário	Fonte de Informação LOURDES DA ASSUNÇÃO CORREIA	Contacto	
Mapa Localização

DADOS CRONOLÓGICOS			
Data Construção	Conservação RUÍNA	Adulteração	Uso Original CASA AGRÍCOLA
Intervenções CONSTRUÇÃO FASEADA COM EXPANSÃO LATERAL E CONSTRUÇÃO DO FORNO			Uso actual DESAPARECIDO

CARACTERÍSTICAS TIPOLOGICAS E CONSTRUTIVAS	
Implantação ENCOSTA	Morfologia CASA BLOCO
Construções Laterais SIM	Pisos 2
Alvenarias Exteriores XISTO (65CM), APARELHO DOBRADO COM JUNTOURAS, COM REMATE DE TOPO	Alvenarias Interiores INEXISTENTES
Revestimentos Exteriores ARGAMASSAS DE BARRO	Revestimentos Interiores INEXISTENTES
Cobertura	Pavimentos SOBRADO
Argamassas BARRO	Escadas SEM ESCADAS
Vãos	Varandas INEXISTENTE
Características Relevantes	Climatização

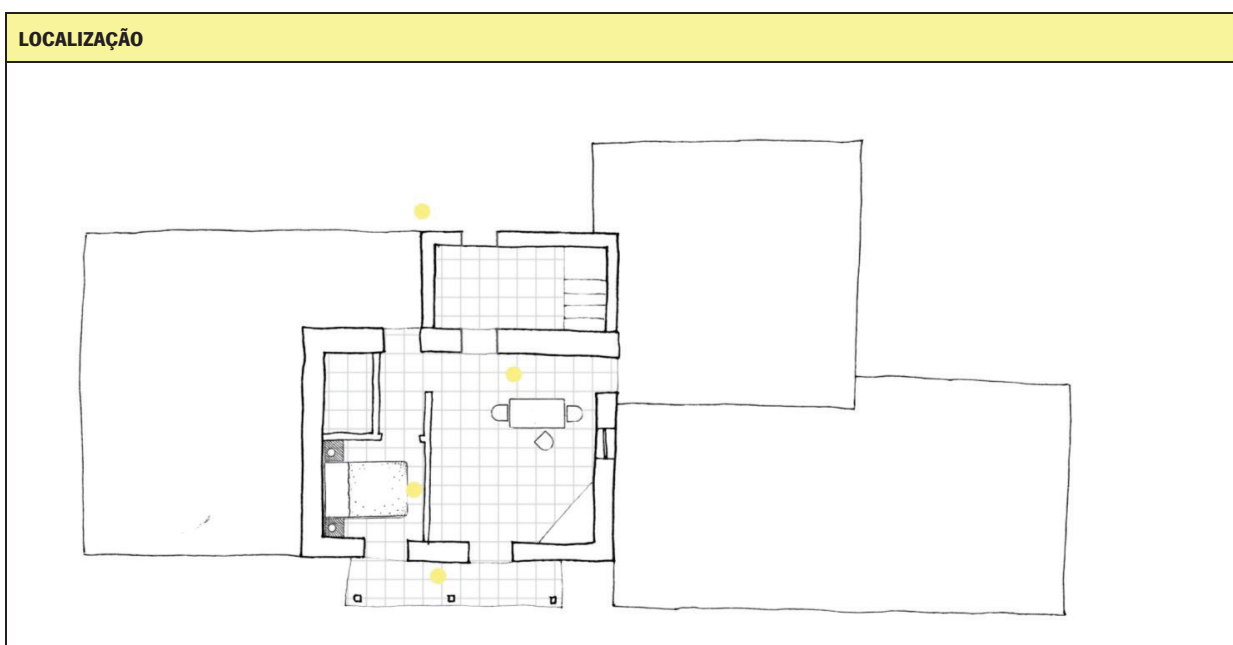
### TEMPERATURA E HUMIDADE - VERÃO

Equipamento KLIMALOG PRO TFA		INDOOR		7018		4E24		4E07							
Localização		COZINHA		QUARTO		VARANDA		EXTERIOR

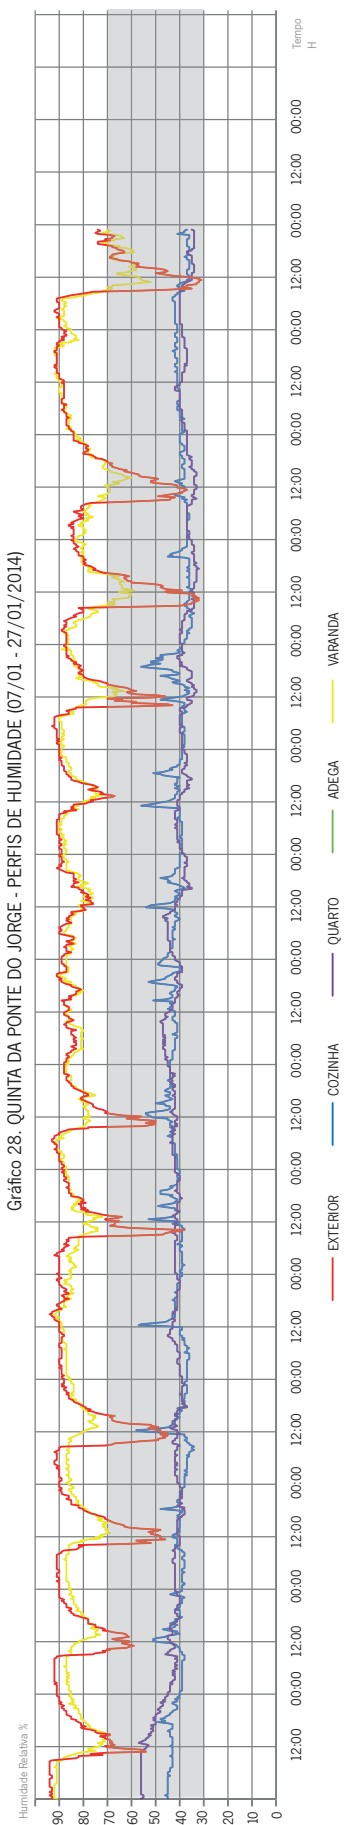
Gráfico 28. QUINTA DA PONTE DO JORGE - PERFIS DE HUMIDADE (07/01 - 27/01/2014)
